44 Beispielshausen

Durchgang am 19. April 2055

Der Kämmererdurchgang erfolgte anlässlich des Auszugs von Pfarrer Michael Mustermüller. Die Zahlen in Klammern beziehen sich auf die u.a. Bilder. Am Durchgang waren beteiligt, Pfr. Michael Mustermüller, dessen Frau Miriam Mustermüller und der Kämmerer. Der gew. Vorsitzende des KGR, Martin Mustermeier, hatte sein Kommen zugesagt, war dann aber verhindert.

Das 1866 erbaute Pfarrhaus liegt am nördlichen Ortsrand von Beispielshausen neben Kirche und Friedhof. Familie Mustermüller hat das Haus in den letzten 11 Jahren ausgesprochen pfleglich behandelt. Mängel, sofern es sich nicht um solche handelt, die früher schon bestanden und denen nicht abgeholfen wurde oder denen kaum abzuhelfen ist, müssten fast gesucht werden.

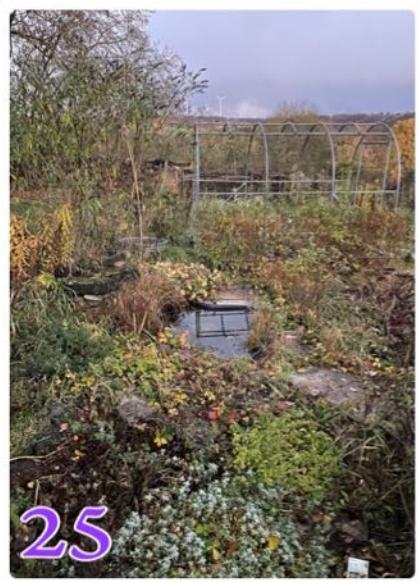
2	Außen	
2.1	Fassade	Aufgrund der Dämmerung waren keine wirklichen Schäden erkennbar. (22-26) Allerdings muß die Treppe nördlich des Hauses dringend überarbeitet werden, sie stellt ein Risiko im Blick auf die Wegesicherheit dar. (24)
